## 事故の恐ろしさを知って！ 大型車の車輪脱落事故

～ 大型車の車輪脱落事故の危険性を知っていただくための啓発ビデオを公開しました ～

## 大型車の車輪脱落事故防止に向けた安全啓発ビデオ（抜粋）

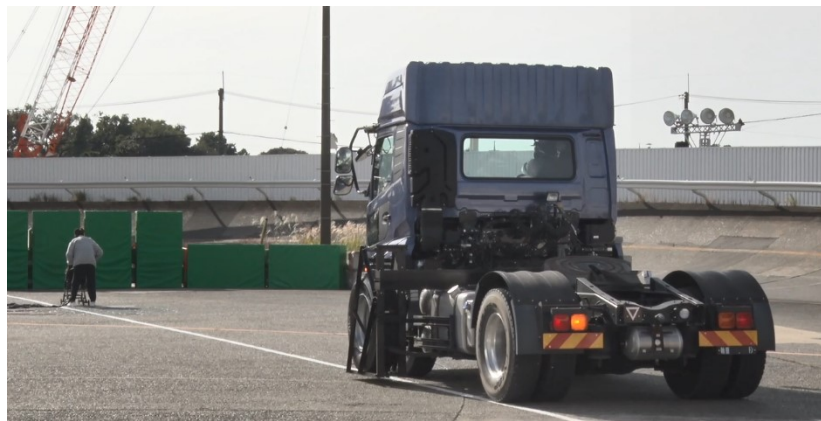
時速 60km/h で走行中のトラックからタイヤが脱輪し、ベビーカーを引いている男性にタイヤが衝突する想定での実験

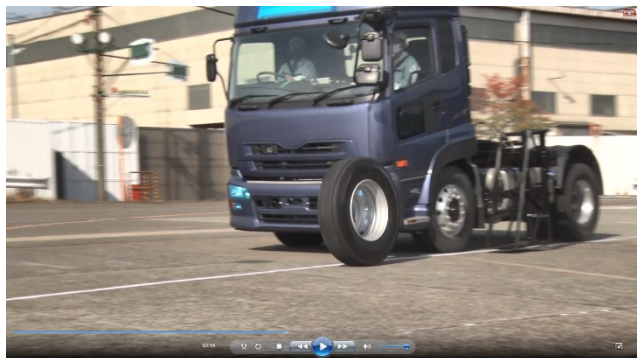
① 時速 60km/h で走行しているトラックからタイヤを放出

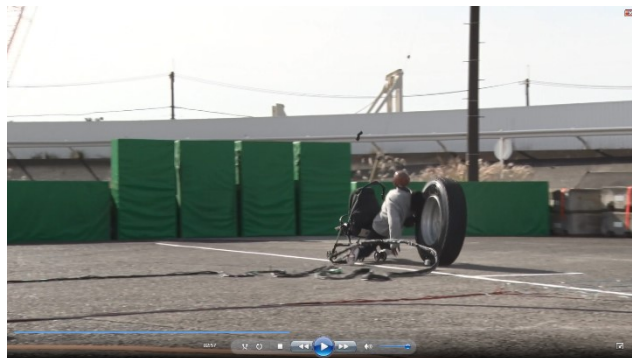
② タイヤは30m先の男性（人形）とベビーカーに衝突し、男性とベビーカーは約4m飛ばされました。

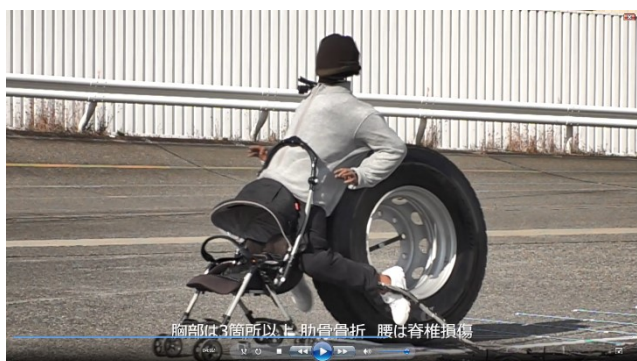
③ 男性の体はタイヤに沿うように折れ曲がり、頭もタイヤに打ち付けられました。

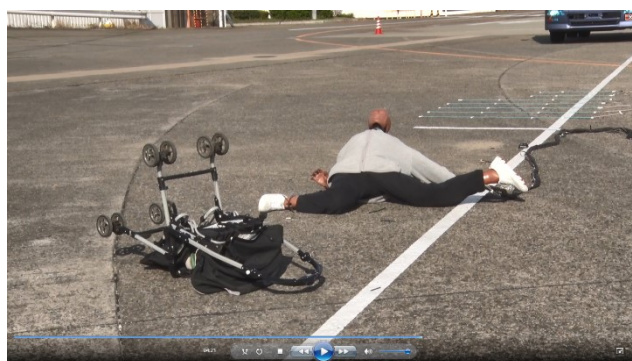
④ 男性は、頭蓋骨骨折、3箇所以上の肋骨骨折、脊椎損傷、大腿骨骨折の傷を負う結果となりました。
